informe anual 2013

**proyeccións** Cantabria

¿Cómo se encuentran los ríos de Cantabria?

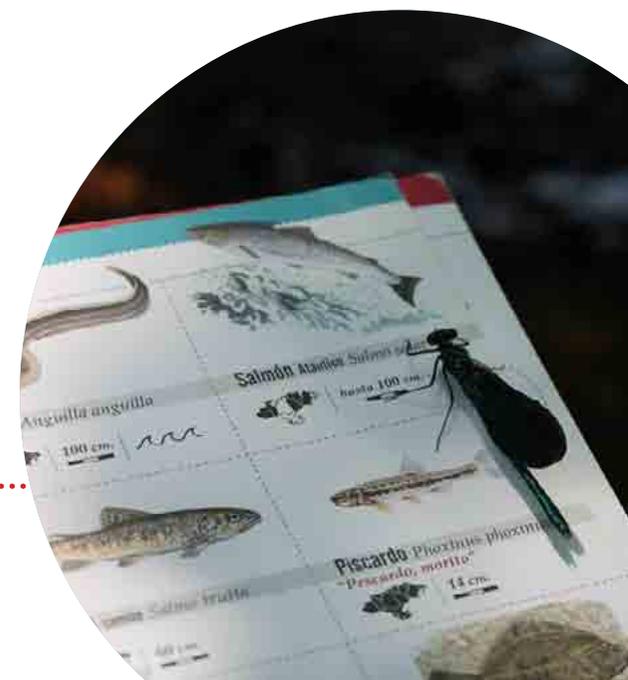
Para la obtención y recogida de esta información, cada grupo cuenta con la carpeta de inspección de ríos, que contiene los siguientes materiales:

- . *Manual de inspección de ríos.*
- . *Claves de identificación de flora y fauna.*
- . *Ficha de toma de datos.*
- . *Fotografía aérea del tramo objeto de estudio.*
- . *Red para recoger macroinvertebrados bénticos.*
- . *Termómetro, disco de transparencia y lupa.*

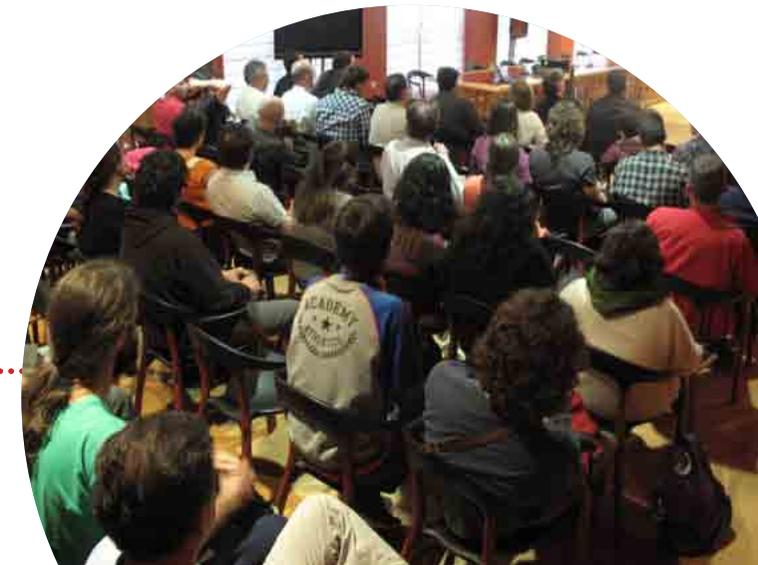
Creación de Sustratos Artificiales

Los voluntarios del Proyecto Ríos llevaron a cabo un taller teórico-práctico acerca del uso de sustratos artificiales como método complementario frente al muestreo clásico de invertebrados, el índice IBMWP. Cada sustrato se crea a partir de ladrillos cuyos agujeros se rellenan de materiales extraídos del propio río, principalmente grava y madera, con el objeto de crear un hábitat a colonizar por los invertebrados que, de otra forma, no detectaríamos.

También se depositaron en el lecho del río baldosas y depresores bucales para evaluar los procesos de descomposición de materia orgánica y de colonización por parte de las comunidades perifíticas.

Esta experiencia se realizó en el río Camesa en primavera y en el Ebro durante el otoño.

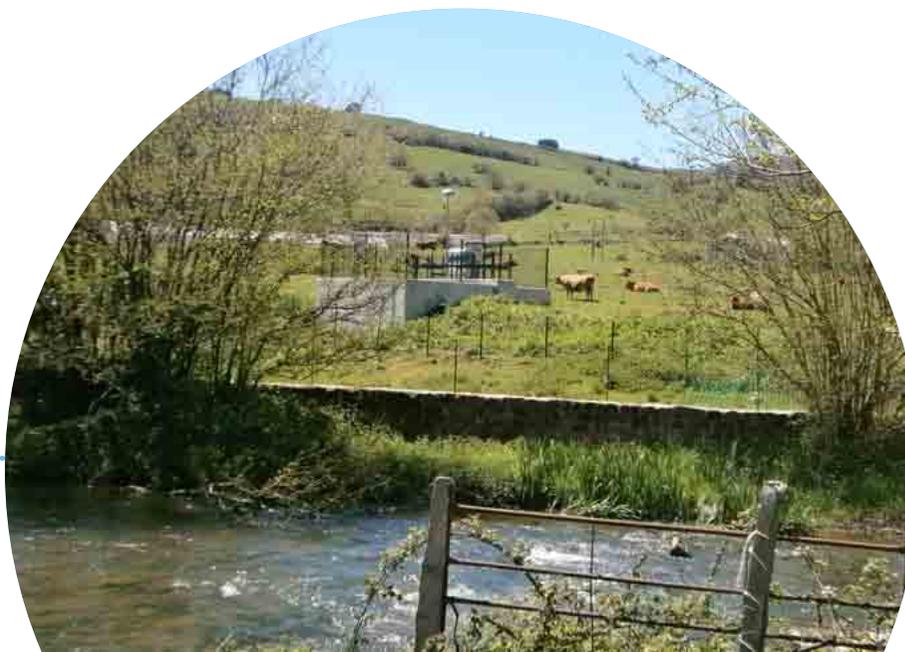
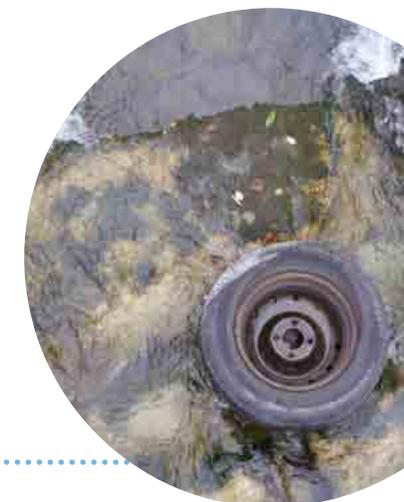
Colectores

Los colectores, tuberías de diferentes dimensiones y materiales (cemento, metal o PVC generalmente) que vierten a los ríos, nos indican fuentes de contaminación puntual del mismo. Sus orígenes son diversos: doméstico (aguas fecales), vertidos procedentes de estaciones depuradoras de aguas residuales (EDAR), industrial, ganadero, o pluvial (que dependerá del uso de la cuenca para determinar si su carga es contaminante o no).

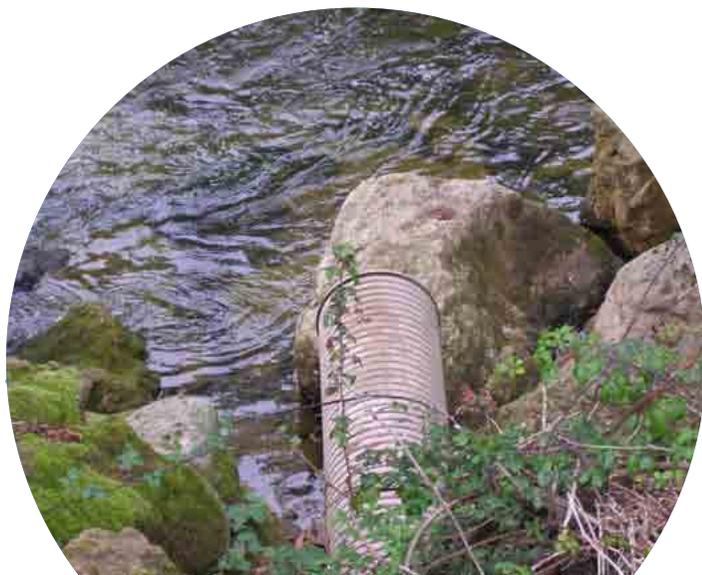
d. Índice de Calidad del Hábitat Fluvial

El cálculo del índice del hábitat fluvial (IHF) permite deducir el grado de heterogeneidad del hábitat fluvial. Así, si el tramo objeto de estudio posee una mayor complejidad de ambientes se le supone una mayor capacidad para albergar una mayor biodiversidad. El índice se fija en siete bloques independientes:

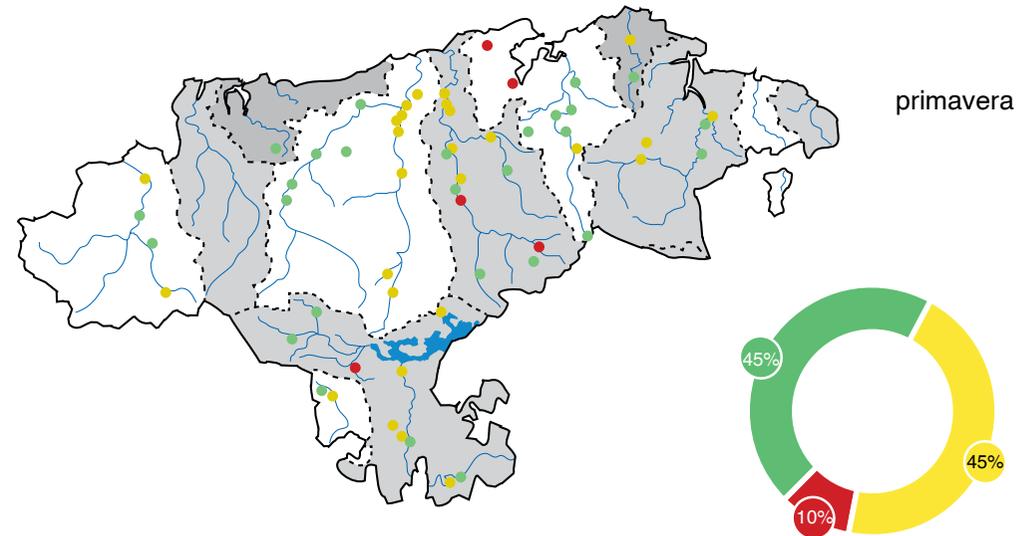
IHF: resultados

Los hábitats bien constituidos se corresponden con aquellos lugares que presentan excelentes condiciones para el desarrollo de macroinvertebrados. Los hábitats por debajo de su potencial pueden soportar una buena comunidad de macroinvertebrados pero que, por causas naturales o antrópicas, algunos elementos no están bien representados. Por último, los hábitats empobrecidos son aquellos en los que se incrementa la posibilidad de tener valores bajos en los índices basados en macroinvertebrados no relacionados con la calidad del agua.

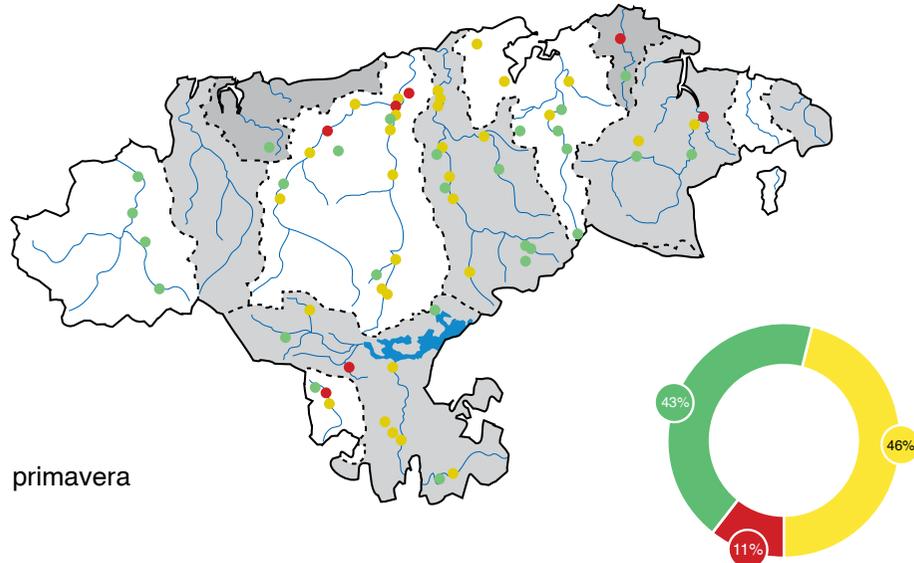
bosque de ribera: resultados

En primavera se determina que un 10% de los tramos presentan un bosque de ribera muy degradado o de difícil recuperación. En otoño, la cifra de bosques muy alterados es del 8%. Los lugares que presentan esta situación se encuentran en los tramos bajos de ríos de la vertiente cantábrica, en general, próximos a núcleos urbanos con bastante población, como Torrelavega y Ampuero, donde parques urbanos sustituyen la vegetación propia de la ribera.

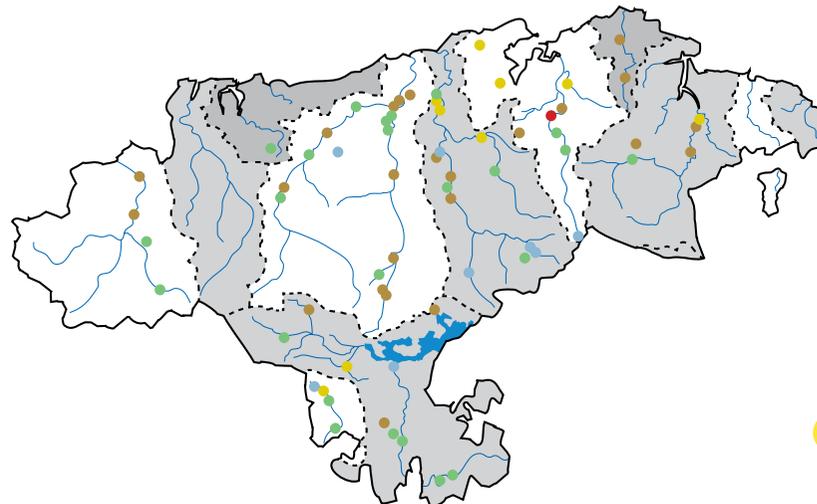
calidad de agua en primavera

Con calidad deficiente, se han diagnosticado ocho tramos, un 11 % del total de tramos. Tienen esta calidad el río Vallino (cuenca del Asón) en la Bárcena, Ampuero; el río Marlantes (cuenca del Ebro) en Cervatos, el Otero en San Cibrián, La Canaluca en Astillero y el Aguanaz en Entrambasaguas, todos ellos cuenca del Miera; el Pas a su paso por Renedo y Salcedo y el Pisueña en la Penilla.

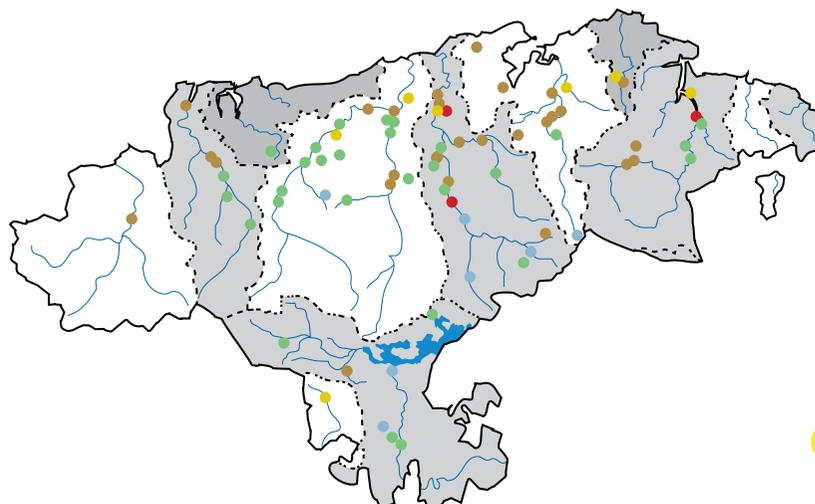
calidad de agua en otoño

Con calidad deficiente se detectan un 9% de los tramos. Son 7 puntos de muestreo, ubicados en el río Hedino (cuenca del Asón), el Cabo y el Rumardero (Besaya), Praves (Campiazo), Aguanaz (Miera) y Ceceja (Saja), además del Pas a su paso por Renedo de Piélagos.

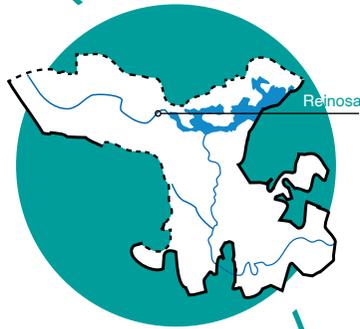
descripción del punto de muestreo						propiedades físicas			
		anchura		área acumulada		caudal		temperatura		transparencia	
		○	○	○	○	○	○	○	○	○	○
Ebro	La Ferrería	29,03	31,60	4,03	5,00	119,66	123,00	12	13	4	4
Ebro	Aroco								14		4
Ebro	Sobrepeña	19,00		15,20		39,39		9		4	
Ebro	Polientes	20,00		6,00		7,50		11		4	
Hijar	Riaño	12,00	12,70	4,16	3,23	4,16	1,81	9	16	4	4
Rucebos	Soto de Campoo	3,50		1,28				10		4	
Lanchares	La Población	4,30	5,00	0,21	0,33	0,02	0,01	11	11	4	4
Marlantes	Cervatos	2,20	3,00	0,32	0,26	0,39	0,32	12	16	4	4
Polla	Traida de Agua	2,00	2,00					10	12	4	4
Polla	Reocín de los Molinos	5,00	2,50	7,50				12	12	4	4
Polla	Bárcena de Ebro	5,00	2,00					12	12	4	4

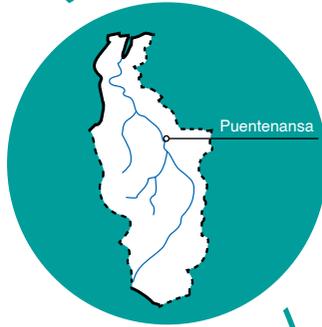
descripción del punto de muestreo						propiedades físicas			
		anchura		área acumulada		caudal		temperatura		transparencia	
		○	○	○	○	○	○	○	○	○	○
Vendul	Cosío		2,00		11,00		1,43		14		4
Nansa	Puente Sarceda		10,50		2,46		1,23		12		4
Nansa	Puentenansa		9,00		3,00		1,32		16		4
Nansa	Muñorrodero		14,35				4,45		18		4
Nansa	Puente Riclones		12,00		2,24		0,92		16		4
Nansa	Las Bárcenas		30,00		5,25		3,00		15		4

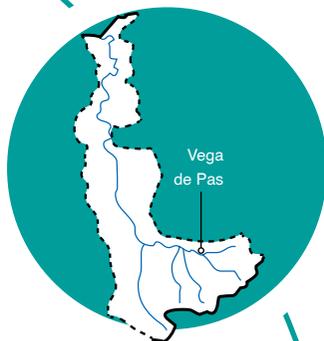
descripción del punto de muestreo						propiedades físicas			
		anchura		área acumulada		caudal		temperatura		transparencia	
		○	○	○	○	○	○	○	○	○	○
Pas	Alceda		17,00		1,18		0,24		15		4
Pas	San Martín de Toranzo	37,00		740,00		3,50		12	13	4	4
Pas	Villasevil	38,00		8,74		3,50		13	14	4	4
Pas	Puente Viesgo	29,00	6,00	58,00	4,20	75,40	2,52	10	15	4	4
Pas	Renedo	10,00	15,00	15,00		5,40	0,48	12	17	4	4
Pas	Salcedo	8,00	7,00	10,40	0,65	9,36	1,60	13	20	4	4
Pas	Salcedo		21,50		5,40		2,25	14	20	3	4
Yera	Yera	9,00	9,00	0,34	0,33	0,80	1,84	11	11	4	
Yera	Yera	9,00	9,50	3,06	0,30	0,80		11	11	4	
Viaña	Cuberquio	8,00	6,00	40,00	7,00	29,60	11,90	9	15	4	4
Magdalena	San Andrés de Luena	8,00	4,60	4,80	2,35	6,62	2,20	7	15	4	4
La Toba	Borleña	4,00	1,50		1,00			14	18	2	4
Moro	Aes	2,50	3,80	0,25	0,43	0,06	0,00	12	15	4	4
Moro	Aes	2,80	2,15	0,05	0,06	0,15	0,03	13	17	4	4
Carrimón	Renedo		5,40						15		4

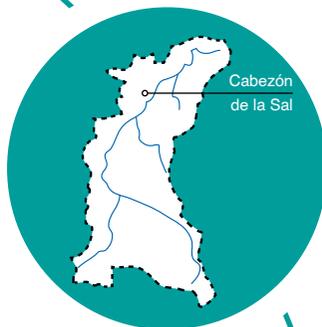
descripción del punto de muestreo						propiedades físicas			
		anchura		área acumulada		caudal		temperatura		transparencia	
		○	○	○	○	○	○	○	○	○	○
Saja	Terán	17,00	12,00	13,60	6,15	11,20	0,30	13	15	4	4
Saja	Terán	7,53	5,58	24,85	19,14	6,84	6,87	11	11	2	4
Saja	Puente de Santa Lucía	31,00	13,00	18,60	3,00		1,77	14	13	4	4
Saja	Ontoria		34,00		12,24		1,98		18		4
Saja	Casar de Periedo		7,00		3,50		15,68		15		4
Saja	S. Pedro de Rudagüera	18,00		7,20		18,00		10		4	
Saja	Santa Isabel de Quijas		11,40						20		4
Saja	El Patatal	50,00		150,00						4	
Bayones	Campa de Ucieda		10,10		0,53		0,10		14		4
Pulero	Mazcuerras		6,00		0,69		0,52		14		4
Ceceja	Pozu la Pila		2,00		0,28		0,24	13	17	3	4
Ceceja	Riaño de Ibio		8,50		3,38		0,13				4
Carcua	Villanueva de la Peña	3,93				16,64		13		4
